### NONDESTRUCTIVE TESTING REPORT

工程名称 Project Name: HYSY115FPSO 气量超限改造工程

HYSY115FPSO Gas Excess Reform Project Pipeline Electrical Instrument

报告编号 Report No. : CJP-WR-094-030-RT002-19-052

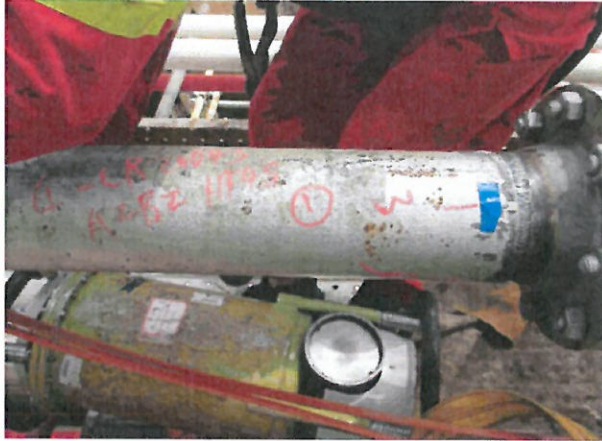
4"-CR-20043-A2BZ-HT45-1

| 序号<br>No. | 工件号<br>Workpiece No. | 焊缝号<br>Weld No. | 焊工号<br>Welder No. | 底片编号<br>Film No. | 焊接方法<br>Welding Process | 焊缝长度<br>W. L(mm) | 直径/厚度<br>Dia/THK (mm) | 缺陷情况<br>Defect Condition(mm) | 意见 Judge | | 返修次数<br>Repair Times | 返修报告<br>Repair Report No. |
|---|---|---|---|---|---|---|---|---|---|---|---|---|
| 1 | 4"-CR-20043-A2BZ-HT45 | 1 | W36 | 0-1 | GTAW | 358 | Φ114×6 | -- | -- | Acc | -- | -- |
| 2 | 4"-CR-20043-A2BZ-HT45 | 1 | W36 | 1-2 | GTAW | 358 | Φ114×6 | PΦ1×1 | -- | Acc | -- | -- |
| 3 | 4"-CR-20043-A2BZ-HT45 | 1 | W36 | 2-3 | GTAW | 358 | Φ114×6 | -- | -- | Acc | -- | -- |
| 4 | 4"-CR-20043-A2BZ-HT45 | 1 | W36 | 3-4 | GTAW | 358 | Φ114×6 | -- | -- | Acc | -- | -- |
| 5 | 4"-CR-20043-A2BZ-HT45 | 1 | W36 | 4-0 | GTAW | 358 | Φ114×6 | PΦ1×3 | -- | Acc | -- | -- |

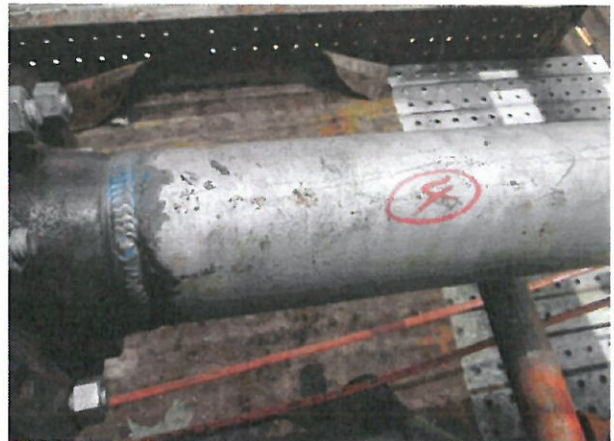
4"-CR-20043-A2BZ-HT45-4

| 序号<br>No. | 工件号<br>Workpiece No. | 焊缝号<br>Weld No. | 焊工号<br>Welder No. | 底片编号<br>Film No. | 焊接方法<br>Welding Process | 焊缝长度<br>W. L(mm) | 直径/厚度<br>Dia/THK (mm) | 缺陷情况<br>Defect Condition(mm) | 意见 Judge | | 返修次数<br>Repair Times | 返修报告<br>Repair Report No. |
|---|---|---|---|---|---|---|---|---|---|---|---|---|
| 6 | 4"-CR-20043-A2BZ-HT45 | 4 | W36 | 1-2 | GTAW | 358 | Φ114×6 | -- | -- | Acc | -- | -- |
| 7 | 4"-CR-20043-A2BZ-HT45 | 4 | W36 | 2-3 | GTAW | 358 | Φ114×6 | -- | -- | Acc | -- | -- |

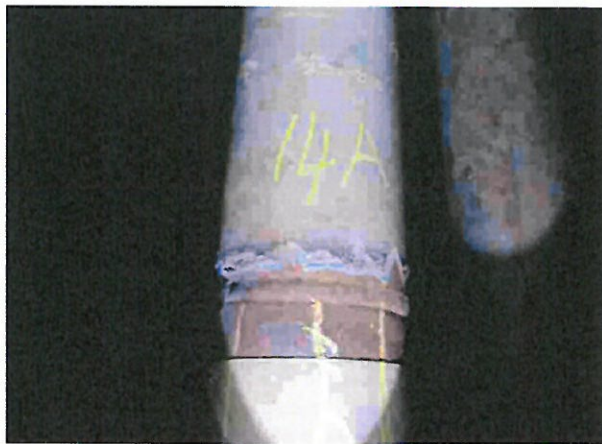
4"-CR-20043-A2BZ-HT45-14A

| 序号<br>No. | 工件号<br>Workpiece No. | 焊缝号<br>Weld No. | 焊工号<br>Welder No. | 底片编号<br>Film No. | 焊接方法<br>Welding Process | 焊缝长度<br>W. L(mm) | 直径/厚度<br>Dia/THK (mm) | 缺陷情况<br>Defect Condition(mm) | 意见 Judge | | 返修次数<br>Repair Times | 返修报告<br>Repair Report No. |
|---|---|---|---|---|---|---|---|---|---|---|---|---|
| 8 | 4"-CR-20043-A2BZ-HT45 | 14A | W36 | 0-1 | GTAW | 358 | Φ114×6 | PΦ2×1 | -- | Acc | -- | -- |
| 8 | 4"-CR-20043-A2BZ-HT45 | 14A | W36 | 1-2 | GTAW | 358 | Φ114×6 | 条缺 L=3mm | -- | Acc | -- | -- |
| 10 | 4"-CR-20043-A2BZ-HT45 | 14A | W36 | 2-3 | GTAW | 358 | Φ114×6 | -- | -- | Acc | -- | -- |

| 序号<br>No. | 工件号<br>Workpiece No. | 焊缝号<br>Weld No. | 焊工号<br>Welder<br>No. | 底片编号<br>Film No. | 焊接方法<br>Welding<br>Process | 焊缝长度<br>W. L (mm) | 直径/厚度<br>Dia/THK<br>(mm) | 缺陷情况<br>Defect Condition (mm) | 意见 Judge | | 返修次数<br>Repair<br>Times | 返修报告<br>Repair Report No. |
|---|---|---|---|---|---|---|---|---|---|---|---|---|
| 11 | 4"-CR-20043-A2BZ-HT45 | 14A | W36 | 3-4 | GTAW | 358 | Φ114×6 | -- | -- | Acc | -- | -- |
| 12 | 4"-CR-20043-A2BZ-HT45 | 14A | W36 | 4-0 | GTAW | 358 | Φ114×6 | PΦ2×1 | -- | Acc | -- | -- |

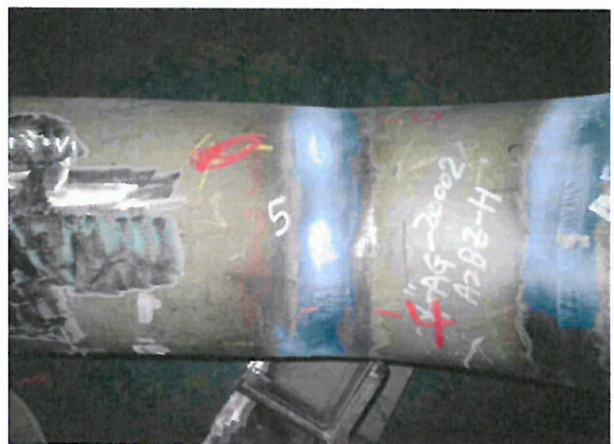
8"-AG-20002-A2BZ-H-97D

| 序号<br>No. | 工件号<br>Workpiece No. | 焊缝号<br>Weld No. | 焊工号<br>Welder<br>No. | 底片编号<br>Film No. | 焊接方法<br>Welding<br>Process | 焊缝长度<br>W. L (mm) | 直径/厚度<br>Dia/THK<br>(mm) | 缺陷情况<br>Defect Condition (mm) | 意见 Judge | | 返修次数<br>Repair<br>Times | 返修报告<br>Repair Report No. |
|---|---|---|---|---|---|---|---|---|---|---|---|---|
| 13 | 8"-AG-20002-A2BZ-H | 97D | W37 | 0-1 | GTAW | 687 | Φ219×8.2 | PΦ1×2 | -- | Acc | -- | -- |
| 14 | 8"-AG-20002-A2BZ-H | 97D | W37 | 1-2 | GTAW | 687 | Φ219×8.2 | -- | -- | Acc | -- | -- |
| 15 | 8"-AG-20002-A2BZ-H | 97D | W37 | 2-3 | GTAW | 687 | Φ219×8.2 | 夹钨 Φ2×1 | -- | Acc | -- | -- |
| 16 | 8"-AG-20002-A2BZ-H | 97D | W37 | 3-4 | GTAW | 687 | Φ219×8.2 | PΦ1×2 | -- | Acc | -- | -- |
| 17 | 8"-AG-20002-A2BZ-H | 97D | W37 | 4-0 | GTAW | 687 | Φ219×8.2 | -- | -- | Acc | -- | -- |

(焊缝号有改动, 图片中与实际不同)

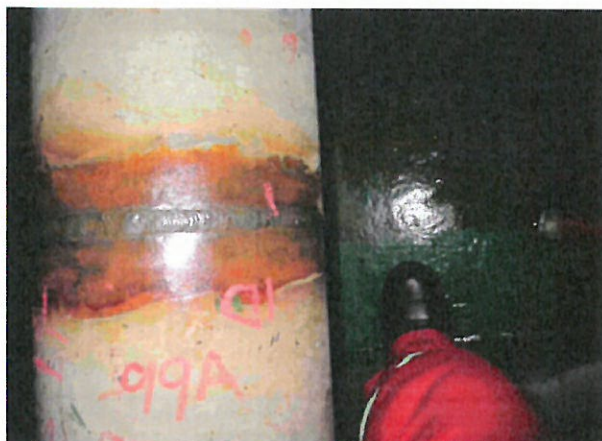
8"-AG-20002-A2BZ-P-99A

| 序号<br>No. | 工件号<br>Workpiece No. | 焊缝号<br>Weld No. | 焊工号<br>Welder<br>No. | 底片编号<br>Film No. | 焊接方法<br>Welding<br>Process | 焊缝长度<br>W. L (mm) | 直径/厚度<br>Dia/THK<br>(mm) | 缺陷情况<br>Defect Condition (mm) | 意见 Judge | | 返修次数<br>Repair<br>Times | 返修报告<br>Repair Report No. |
|---|---|---|---|---|---|---|---|---|---|---|---|---|
| 18 | 8"-AG-20002-A2BZ-P | 99A | HJ130006 | 0-1 | GTAW | 687 | Φ219×8.2 | PΦ1×1 | -- | Acc | -- | -- |
| 19 | 8"-AG-20002-A2BZ-P | 99A | HJ130006 | 1-2 | GTAW | 687 | Φ219×8.2 | PΦ1×2 | -- | Acc | -- | -- |
| 20 | 8"-AG-20002-A2BZ-P | 99A | HJ130006 | 2-3 | GTAW | 687 | Φ219×8.2 | -- | -- | Acc | -- | -- |
| 21 | 8"-AG-20002-A2BZ-P | 99A | HJ130006 | 3-4 | GTAW | 687 | Φ219×8.2 | PΦ1×1 | -- | Acc | -- | -- |
| 22 | 8"-AG-20002-A2BZ-P | 99A | HJ130006 | 4-0 | GTAW | 687 | Φ219×8.2 | PΦ1×3 | -- | Acc | -- | -- |

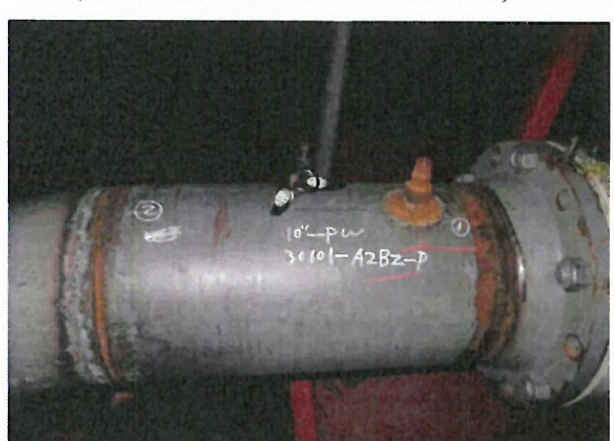
10"-PW-30101-A2BZ-P-1/2

| 序号<br>No. | 工件号<br>Workpiece No. | 焊缝号<br>Weld No. | 焊工号<br>Welder<br>No. | 底片编号<br>Film No. | 焊接方法<br>Welding<br>Process | 焊缝长度<br>W. L (mm) | 直径/厚度<br>Dia/THK<br>(mm) | 缺陷情况<br>Defect Condition (mm) | 意见 Judge | | 返修次数<br>Repair<br>Times | 返修报告<br>Repair Report No. |
|---|---|---|---|---|---|---|---|---|---|---|---|---|
| 23 | 10"-PW-30101-A2BZ-P | 1 | W37 | 0-1 | GTAW | 857 | Φ273×9.3 | PΦ1×2 | -- | Acc | -- | -- |
| 24 | 10"-PW-30101-A2BZ-P | 1 | W37 | 1-2 | GTAW | 857 | Φ273×9.3 | -- | -- | Acc | -- | -- |
| 25 | 10"-PW-30101-A2BZ-P | 1 | W37 | 2-3 | GTAW | 857 | Φ273×9.3 | PΦ1×3 | -- | Acc | -- | -- |
| 26 | 10"-PW-30101-A2BZ-P | 1 | W37 | 3-4 | GTAW | 857 | Φ273×9.3 | PΦ1×1 | -- | Acc | -- | -- |
| 27 | 10"-PW-30101-A2BZ-P | 1 | W37 | 4-0 | GTAW | 857 | Φ273×9.3 | -- | -- | Acc | -- | -- |
| 28 | 10"-PW-30101-A2BZ-P | 2 | W37 | 0-1 | GTAW | 857 | Φ273×9.3 | PΦ1×4 | -- | Acc | -- | -- |
| 29 | 10"-PW-30101-A2BZ-P | 2 | W37 | 1-2 | GTAW | 857 | Φ273×9.3 | PΦ1×3 | -- | Acc | -- | -- |
| 30 | 10"-PW-30101-A2BZ-P | 2 | W37 | 2-3 | GTAW | 857 | Φ273×9.3 | 条缺 L=4mm | -- | Acc | -- | -- |

| 序号<br>No. | 工件号<br>Workpiece No. | 焊缝号<br>Weld No. | 焊工号<br>Welder No. | 底片编号<br>Film No. | 焊接方法<br>Welding Process | 焊缝长度<br>W. L (mm) | 直径/厚度<br>Dia/THK (mm) | 缺陷情况<br>Defect Condition (mm) | 意见 Judge | | 返修次数<br>Repair Times | 返修报告<br>Repair Report No. |
|---|---|---|---|---|---|---|---|---|---|---|---|---|
| 31 | 10"-PW-30101-A2BZ-P | 2 | W37 | 3-4 | GTAW | 857 | Φ273×9.3 | 条缺 L=4mm | -- | Acc | -- | -- |
| 32 | 10"-PW-30101-A2BZ-P | 2 | W37 | 4-0 | GTAW | 857 | Φ273×9.3 | PΦ1×4 | -- | Acc | -- | -- |

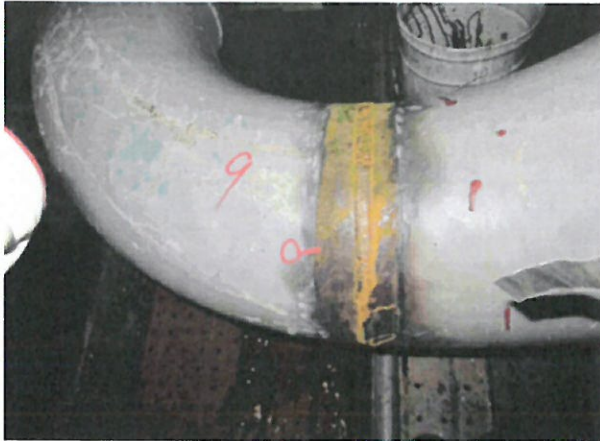
10"-PW-30101-A2BZ-P-9

| 序号<br>No. | 工件号<br>Workpiece No. | 焊缝号<br>Weld No. | 焊工号<br>Welder No. | 底片编号<br>Film No. | 焊接方法<br>Welding Process | 焊缝长度<br>W. L (mm) | 直径/厚度<br>Dia/THK (mm) | 缺陷情况<br>Defect Condition (mm) | 意见 Judge | | 返修次数<br>Repair Times | 返修报告<br>Repair Report No. |
|---|---|---|---|---|---|---|---|---|---|---|---|---|
| 33 | 10"-PW-30101-A2BZ-P | 9 | HJ130006 | 0-1 | GTAW | 857 | Φ273×9.3 | PΦ1×2 | -- | Acc | -- | -- |
| 34 | 10"-PW-30101-A2BZ-P | 9 | HJ130006 | 1-2 | GTAW | 857 | Φ273×9.3 | PΦ1×1 | -- | Acc | -- | -- |
| 35 | 10"-PW-30101-A2BZ-P | 9 | HJ130006 | 2-3 | GTAW | 857 | Φ273×9.3 | -- | -- | Acc | -- | -- |
| 36 | 10"-PW-30101-A2BZ-P | 9 | HJ130006 | 3-4 | GTAW | 857 | Φ273×9.3 | -- | -- | Acc | -- | -- |
| 37 | 10"-PW-30101-A2BZ-P | 9 | HJ130006 | 4-0 | GTAW | 857 | Φ273×9.3 | -- | -- | Acc | -- | -- |

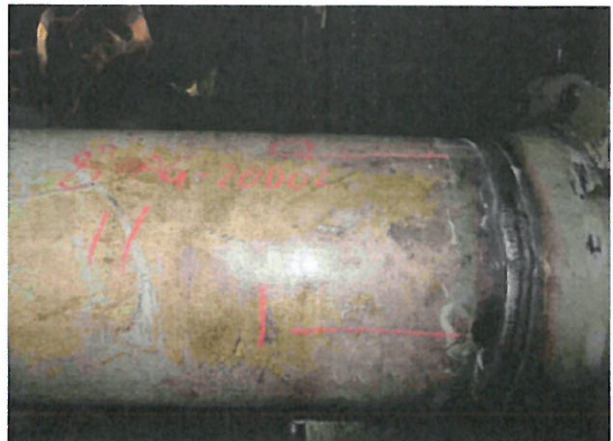
8"-AG-20002-A2BZ-H-11

| 序号<br>No. | 工件号<br>Workpiece No. | 焊缝号<br>Weld No. | 焊工号<br>Welder No. | 底片编号<br>Film No. | 焊接方法<br>Welding Process | 焊缝长度<br>W. L (mm) | 直径/厚度<br>Dia/THK (mm) | 缺陷情况<br>Defect Condition (mm) | 意见 Judge | | 返修次数<br>Repair Times | 返修报告<br>Repair Report No. |
|---|---|---|---|---|---|---|---|---|---|---|---|---|
| 38 | 8"-AG-20002-A2BZ-H | 11 | W37 | 0-1 | GTAW | 857 | Φ273×9.3 | PΦ1×2 | -- | Acc | -- | -- |
| 39 | 8"-AG-20002-A2BZ-H | 11 | W37 | 1-2 | GTAW | 857 | Φ273×9.3 | -- | -- | Acc | -- | -- |
| 40 | 8"-AG-20002-A2BZ-H | 11 | W37 | 2-3 | GTAW | 857 | Φ273×9.3 | PΦ2×1 | -- | Acc | -- | -- |
| 41 | 8"-AG-20002-A2BZ-H | 11 | W37 | 3-4 | GTAW | 857 | Φ273×9.3 | PΦ1×2 | -- | Acc | -- | -- |
| 42 | 8"-AG-20002-A2BZ-H | 11 | W37 | 4-0 | GTAW | 857 | Φ273×9.3 | PΦ1×2 | -- | Acc | -- | -- |

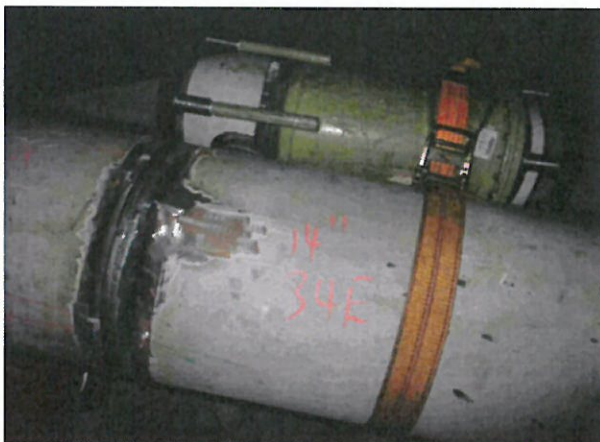
14"-CR-20354-A2BZ-HT45-249C  
(焊缝号有改动, 图片中与实际不同)

| 序号<br>No. | 工件号<br>Workpiece No. | 焊缝号<br>Weld No. | 焊工号<br>Welder No. | 底片编号<br>Film No. | 焊接方法<br>Welding Process | 焊缝长度<br>W. L (mm) | 直径/厚度<br>Dia/THK (mm) | 缺陷情况<br>Defect Condition (mm) | 意见 Judge | | 返修次数<br>Repair Times | 返修报告<br>Repair Report No. |
|---|---|---|---|---|---|---|---|---|---|---|---|---|
| 43 | 14"-CR-20354-A2BZ-HT45 | 249C | W36 | 0-1 | GTAW | 1118 | Φ356×9.5 | PΦ1×2 | -- | Acc | -- | -- |
| 44 | 14"-CR-20354-A2BZ-HT45 | 249C | W36 | 1-2 | GTAW | 1118 | Φ356×9.5 | PΦ1×2 | -- | Acc | -- | -- |
| 45 | 14"-CR-20354-A2BZ-HT45 | 249C | W36 | 2-3 | GTAW | 1118 | Φ356×9.5 | PΦ1×4 | -- | Acc | -- | -- |
| 46 | 14"-CR-20354-A2BZ-HT45 | 249C | W36 | 3-4 | GTAW | 1118 | Φ356×9.5 | PΦ1×2 | -- | Acc | -- | -- |
| 47 | 14"-CR-20354-A2BZ-HT45 | 249C | W36 | 4-0 | GTAW | 1118 | Φ356×9.5 | PΦ2×1 / Φ1×5 | -- | Acc | -- | -- |

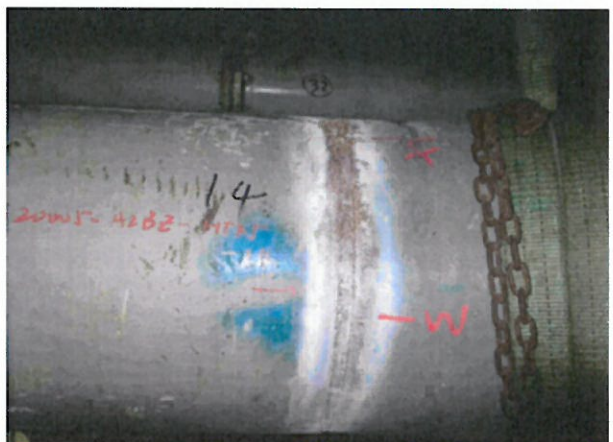
16"-CR-20005-A2BZ-HT45-14

| 序号<br>No. | 工件号<br>Workpiece No. | 焊缝号<br>Weld No. | 焊工号<br>Welder No. | 底片编号<br>Film No. | 焊接方法<br>Welding Process | 焊缝长度<br>W. L (mm) | 直径/厚度<br>Dia/THK (mm) | 缺陷情况<br>Defect Condition (mm) | 意见 Judge | | 返修次数<br>Repair Times | 返修报告<br>Repair Report No. |
|---|---|---|---|---|---|---|---|---|---|---|---|---|
| 60 | 16"-CR-20005-A2BZ-HT45 | 14 | W35 | 0-1 | GTAW | 1275 | Φ406×12.7 | PΦ1×1 | -- | Acc | -- | -- |
| 61 | 16"-CR-20005-A2BZ-HT45 | 14 | W35 | 1-2 | GTAW | 1275 | Φ406×12.7 | PΦ1×3 | -- | Acc | -- | -- |
| 62 | 16"-CR-20005-A2BZ-HT45 | 14 | W35 | 2-3 | GTAW | 1275 | Φ406×12.7 | PΦ1×1 | -- | Acc | -- | -- |
| 63 | 16"-CR-20005-A2BZ-HT45 | 14 | W35 | 3-4 | GTAW | 1275 | Φ406×12.7 | PΦ1×1 | -- | Acc | -- | -- |
| 64 | 16"-CR-20005-A2BZ-HT45 | 14 | W35 | 4-5 | GTAW | 1275 | Φ406×12.7 | PΦ1×1 | -- | Acc | -- | -- |
| 65 | 16"-CR-20005-A2BZ-HT45 | 14 | W35 | 5-0 | GTAW | 1275 | Φ406×12.7 | 条缺 L=3mm | -- | Acc | -- | -- |

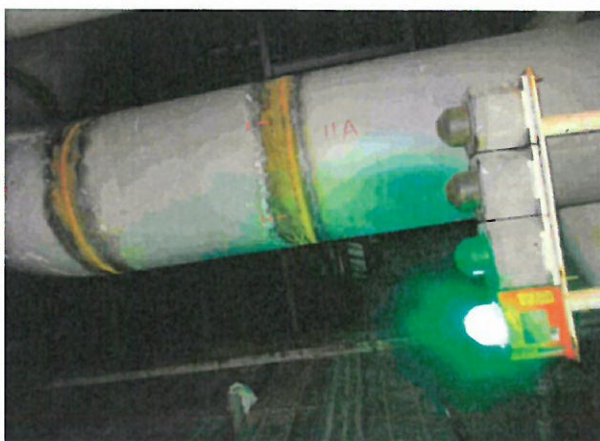
16"-CR-30005-A2BZ-HT45-11A

| 序号<br>No. | 工件号<br>Workpiece No. | 焊缝号<br>Weld No. | 焊工号<br>Welder No. | 底片编号<br>Film No. | 焊接方法<br>Welding Process | 焊缝长度<br>W. L (mm) | 直径/厚度<br>Dia/THK (mm) | 缺陷情况<br>Defect Condition (mm) | 意见 Judge | | 返修次数<br>Repair Times | 返修报告<br>Repair Report No. |
|---|---|---|---|---|---|---|---|---|---|---|---|---|
| 48 | 16"-CR-30005-A2BZ-HT45 | 11A | HJ130006 | 0-1 | GTAW | 1275 | Φ406×12.7 | PΦ1×2 | -- | Acc | -- | -- |

| 序号<br>No. | 工件号<br>Workpiece No. | 焊缝号<br>Weld No. | 焊工号<br>Welder No. | 底片编号<br>Film No. | 焊接方法<br>Welding Process | 焊缝长度<br>W. L (mm) | 直径/厚度<br>Dia/THK (mm) | 缺陷情况<br>Defect Condition (mm) | 意见 Judge | | 返修次数<br>Repair Times | 返修报告<br>Repair Report No. |
|---|---|---|---|---|---|---|---|---|---|---|---|---|
| 49 | 16"-CR-30005-A2BZ-HT45 | 11A | HJ130006 | 1-2 | GTAW | 1275 | Φ406×12.7 | PΦ1×1 | -- | Acc | -- | -- |
| 50 | 16"-CR-30005-A2BZ-HT45 | 11A | HJ130006 | 2-3 | GTAW | 1275 | Φ406×12.7 | -- | -- | Acc | -- | -- |
| 51 | 16"-CR-30005-A2BZ-HT45 | 11A | HJ130006 | 3-4 | GTAW | 1275 | Φ406×12.7 | PΦ1×3 | -- | Acc | -- | -- |
| 52 | 16"-CR-30005-A2BZ-HT45 | 11A | HJ130006 | 4-5 | GTAW | 1275 | Φ406×12.7 | LOF | -- | Rej | 1 | Acc |
| 53 | 16"-CR-30005-A2BZ-HT45 | 11A | HJ130006 | 5-0 | GTAW | 1275 | Φ406×12.7 | PΦ1×2 | -- | Acc | -- | -- |

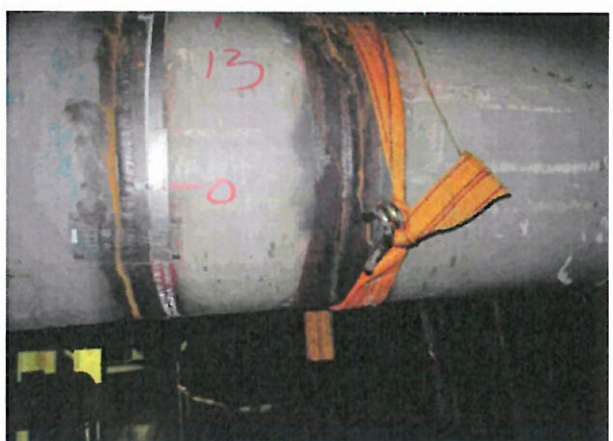
16"-CR-20005-A2BZ-HT45-13

| 序号<br>No. | 工件号<br>Workpiece No. | 焊缝号<br>Weld No. | 焊工号<br>Welder No. | 底片编号<br>Film No. | 焊接方法<br>Welding Process | 焊缝长度<br>W. L (mm) | 直径/厚度<br>Dia/THK (mm) | 缺陷情况<br>Defect Condition (mm) | 意见 Judge | | 返修次数<br>Repair Times | 返修报告<br>Repair Report No. |
|---|---|---|---|---|---|---|---|---|---|---|---|---|
| 54 | 16"-CR-20005-A2BZ-HT45 | 13 | HJ130006 | 0-1 | GTAW | 1275 | Φ406×12.7 | -- | -- | Acc | -- | -- |
| 55 | 16"-CR-20005-A2BZ-HT45 | 13 | HJ130006 | 1-2 | GTAW | 1275 | Φ406×12.7 | 条缺 L=5mm 密孔 | -- | Rej | 1 | Acc |
| 56 | 16"-CR-20005-A2BZ-HT45 | 13 | HJ130006 | 2-3 | GTAW | 1275 | Φ406×12.7 | PΦ1×10 | -- | Rej | 1 | Acc |
| 57 | 16"-CR-20005-A2BZ-HT45 | 13 | HJ130006 | 3-4 | GTAW | 1275 | Φ406×12.7 | -- | -- | Acc | -- | -- |
| 58 | 16"-CR-20005-A2BZ-HT45 | 13 | HJ130006 | 4-5 | GTAW | 1275 | Φ406×12.7 | PΦ3×1 / Φ1×2 | -- | Acc | -- | -- |
| 59 | 16"-CR-20005-A2BZ-HT45 | 13 | HJ130006 | 5-0 | GTAW | 1275 | Φ406×12.7 | PΦ3×1 / Φ1×2 | -- | Acc | -- | -- |
